# Konieczność usunięcia elektrody endokawitarnej przy rozbudowie układu stymulującego serca u chorej z niedrożnością żyły podobojczykowej lewej – opis przypadku

Necessity of endocardial lead removal in device upgrade in a patient with left subclavian vein occlusion – a case report

Kardiologia Polska 2009; 67: 451-454

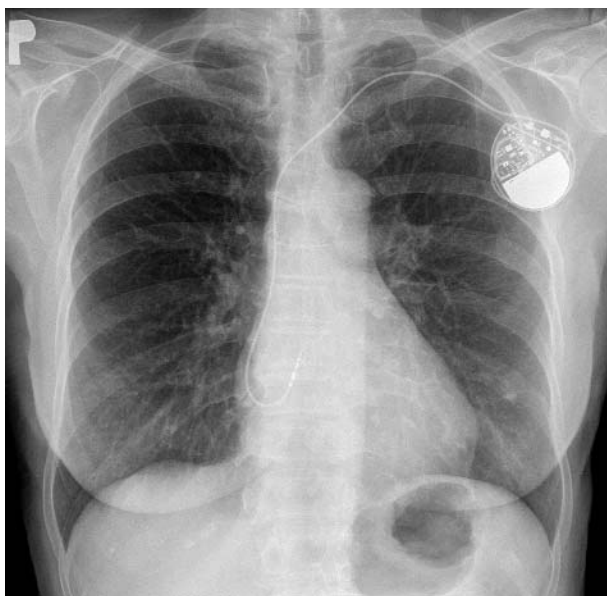
**Rycina 1.** RTG klatki piersiowej przed zabiegiem – projekcja tylna-przednia. Widoczna elektroda przedsionkowa implantowana do uszka prawego przedsionka

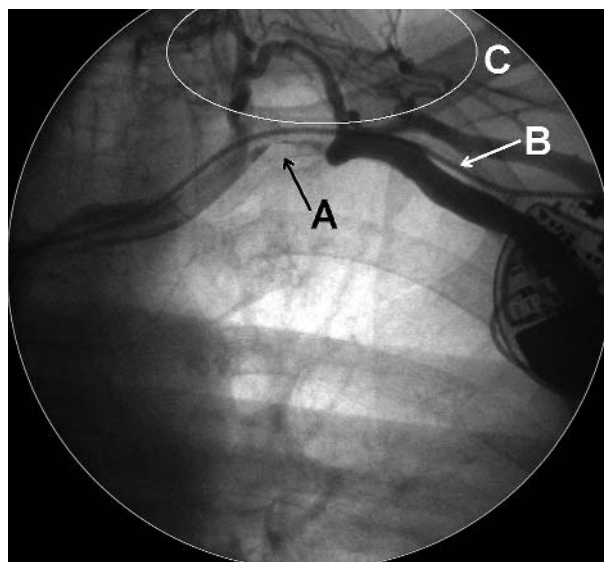
**Rycina 2.** Wenografia lewego splotu żylnego przed zabiegiem: A – miejsce niedrożności lewej żyły podobojczykowej, B – elektroda przedsionkowa widoczna w świetle niedrożnej lewej żyły podobojczykowej, C – sieć krążenia obocznego

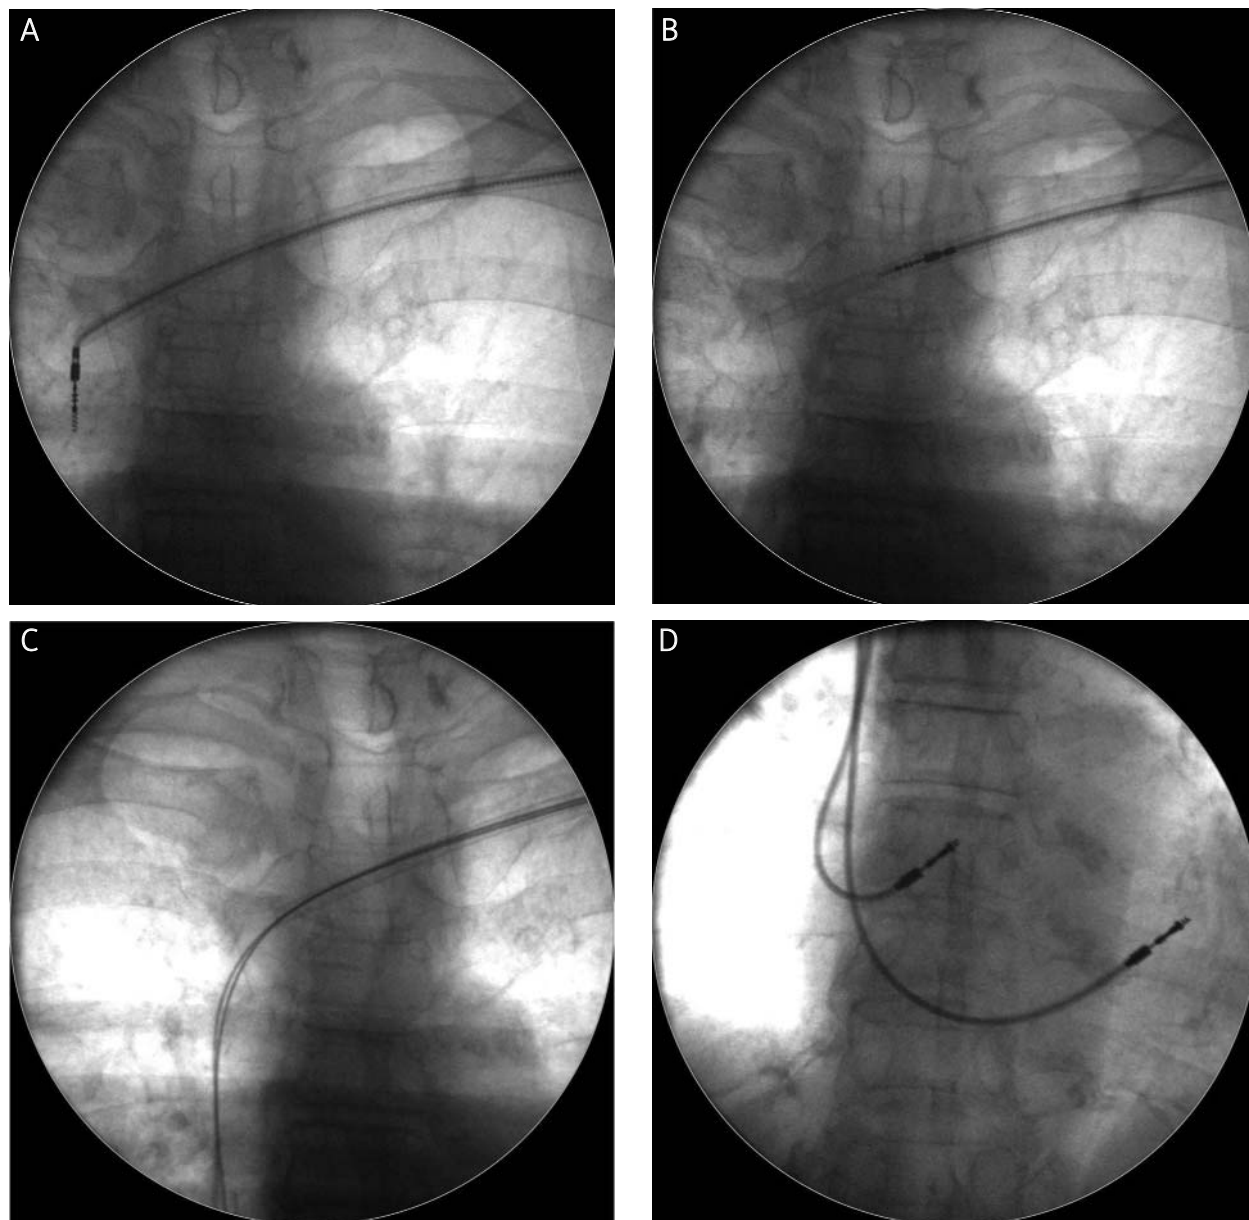
**Rycina 3.** Skopia śródzabiegowa z odzyskiwania dostępu do serca podczas rozbudowy systemu AAI do DDD: **A** – usuwana elektroda przedsionkowa widoczna w świetle dylatora Byrda, końcówka elektrody pozostaje na zewnątrz dylatora, w początkowym odcinku żyły próżnej górnej, **B** – usuwana elektroda przedsionkowa widoczna w całości w świetle dylatora Byrda, końcówka koszulki dylatora pozostaje przy wejściu do żyły próżnej górnej, **C** – dwa metalowe przewodniki systemu Seldingera wprowadzone przez odzyskane dylatorem Byrda światło, **D** – elektrody przedsionkowa i komorowa implantowane w sercu

i próżnej górnej. Przy usuwaniu elektrod z aktywnym mocowaniem – wkrętowych, obroty koszulkami wchodzącymi w skład dylatora wykonywano w kierunku przeciwnym do ruchu wskazówek zegara. Kiedy pierścień elektrody dwubiegunowej znalazł się we wnętrzu wewnętrznej koszulki dylatora, elektrodę wykręcono z wsierdzia prawego uszka (Rycina 3. A, B). Elektrodę pozostającą w wewnętrznej koszulce układu teleskopowego dylatora wysunięto w całości z zewnętrznej koszulki, która pozosta-

ła w żyłę próżnej górnej, zabezpieczając w ten sposób dostęp do jam serca. Przez tak odzyskane światło wprowadzono dwa przewodniki dla założenia zestawu Seldingera (Rycina 3. C). Technika Seldingera implantowano dwie nowe elektrody (Rycina 3. D), a następnie nowy sekwencyjny przedsionkowo-komorowy stymulator serca, umieszczając go w dotychczasowej łoży. Po zabiegu wykonano kontrolną wenografię i stwierdzono nadal niedrożność lewej żyły podobojczykowej (Rycina 4.).

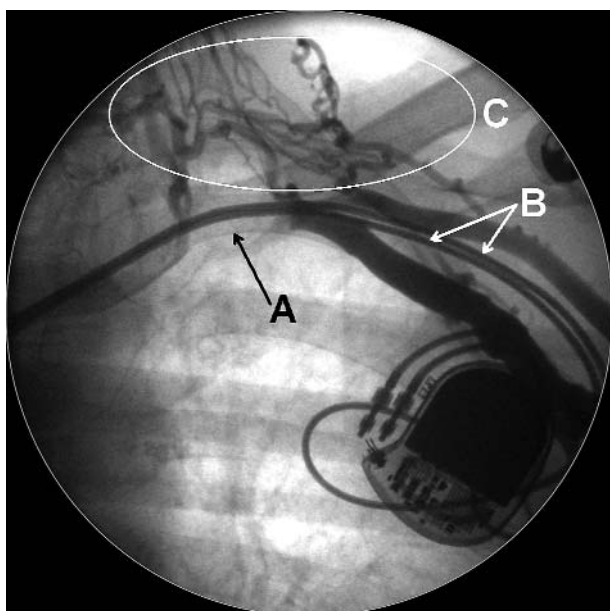
**Rycina 4.** Wenografia lewego spływu żylnego po zabiegu: **A** – miejsce niedrożności lewej żyły podobojczykowej, **B** – elektrody przedsionkowa i komorowa widoczne w świetle niedrożnej lewej żyły podobojczykowej, **C** – sieć krążenia obocznego
